# 4000 Basel BS

## Begegnungszone St. Alban-Vorstadt

Autorin:  
Sabine Degener

Bern 2018

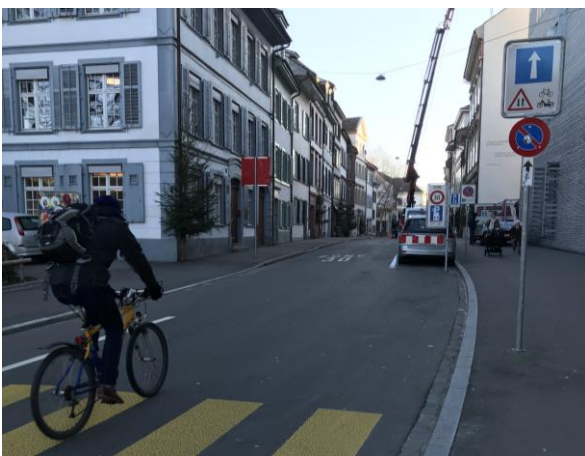
**Abbildung 4**  
St. Alban-Vorstadt, Abschnitt 1 – Ist-Zustand

Bereits heute wird der Abschnitt 1 für den MIV im Einbahnstrassenregime geführt (Abbildung 4). Alle anderen Abschnitte werden im Zweirichtungsverkehr geführt. Dies ist im Bereich des Abschnitts 3 sehr kritisch, vor allem, wenn wie am Besichtigungstag der Lieferverkehr (Handwerker) den Bereich der Nachtparkplätze belegt (Abbildung 5). Künftig werden die Abschnitte 1 und 3 im Einbahnstrassenregime geführt und die Öffnung für den Veloverkehr in Gegenrichtung ist in allen Einbahnstrassen des Perimeters vorgesehen.

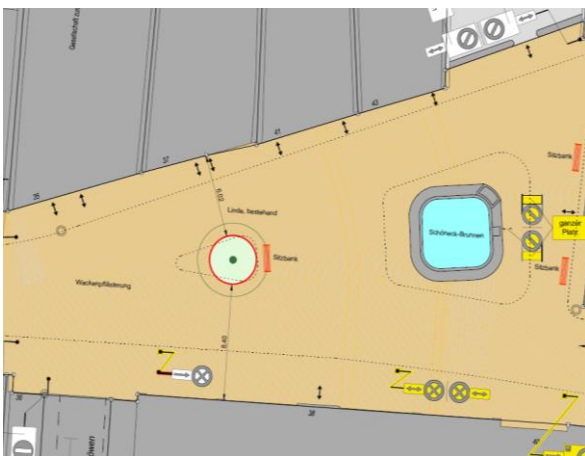
**Abbildung 6**  
Platzgestaltung Projekt, Abschnitt 2

Der Veloverkehr kann im Abschnitt 1 auch künftig in beiden Richtungen fahren. Das ist aufgrund der ausreichenden Fahrbahnbreiten heute schon unkritisch. Im Abschnitt 2 (Platzfläche) wird aufgrund der Komplettpflasterung keine genaue Fahrbeziehung vorgegeben werden (Abbildung 6). Dies kann zu Konflikten mit Fussgängern führen, ist aber aufgrund der Gestaltung und den reduzierten Geschwindigkeiten unproblematisch. Im Abschnitt 3 ist der Begegnungsfall aufgrund der Fahrbahnbreite von 3 m etwas kritisch.

Aktuell muss der Fussverkehr innerhalb der Tempo-30-Zone den Vortritt achten. Künftig hat der Fussverkehr das Vortrittsrecht. Durch die Umgestaltung und Verbreiterung der Trottoirs werden die Sicherheit und die Aufenthaltsqualität des Fussverkehrs verbessert. Es wird möglich sein, den Platzbereich (Abschnitt 2) überall zu befahren und zu begehen. Es gibt im Abschnitt 2 keine Trennung der Verkehrsarten. Das kann allerdings zu Problemen vor allem zwischen Fussgängern und MIV führen. Sehbehinderte haben es schwer, den

Bereich zu begehen, da keine Führungselemente ersichtlich sind. Die bfu empfiehlt diese in jedem Fall vorzusehen.

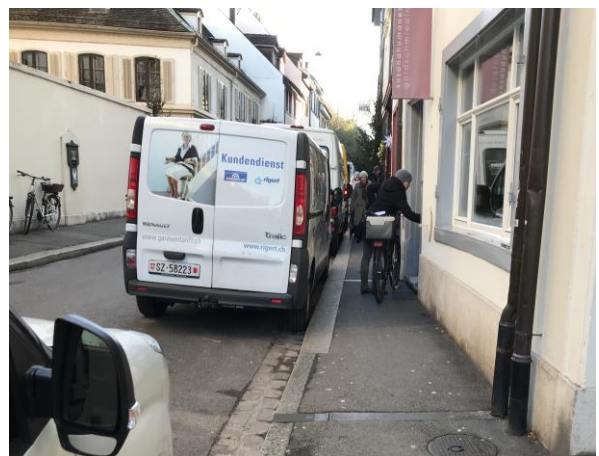
**Abbildung 7**  
Zu schmales Trottoir, Abschnitt 3

Der Fussverkehr wird heute schon auf Trottoirs geführt. Allerdings sind diese im Bestand vor allem im Abschnitt 3 viel zu schmal und erlauben keinen Begegnungsfall (Abbildung 7). Die Borde sind ca. 10 cm hoch.

Die bfu empfiehlt die Fahrbahn hier gleichmässig auf 3,5 m zu verbreitern, um ein gefahrloses Begegnen zwischen den Velofahrenden und dem motorisierten Individualverkehr (MIV) möglich zu machen. Dazu kommt es an Engstellen auf dem Trottoirbereich zwar zu Einschränkungen. Diese sind jedoch tolerierbar. Die Parkfelder für den Veloverkehr in Abschnitt 1 können aufgrund fehlender Angaben zur Art der Veloabstellanlagen nicht bewertet werden.
